**บริษัท สรรพสินค้าเซ็นทรัล จำกัด สาขาคลังสินค้า 2 (New DC)  
งานเคลือบพื้นและตีเส้นด้วยระบบ EPOXY Coating**

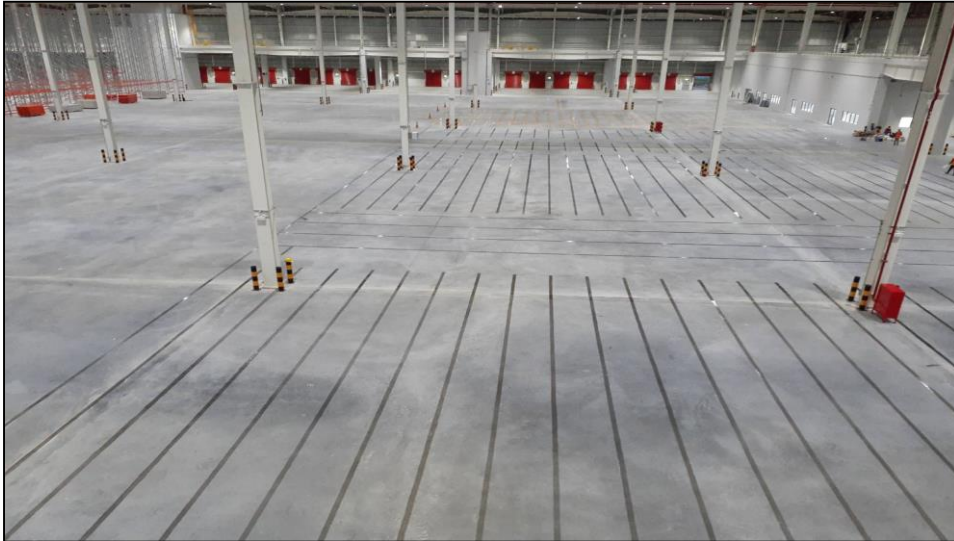
ภาพก่อนทำงาน

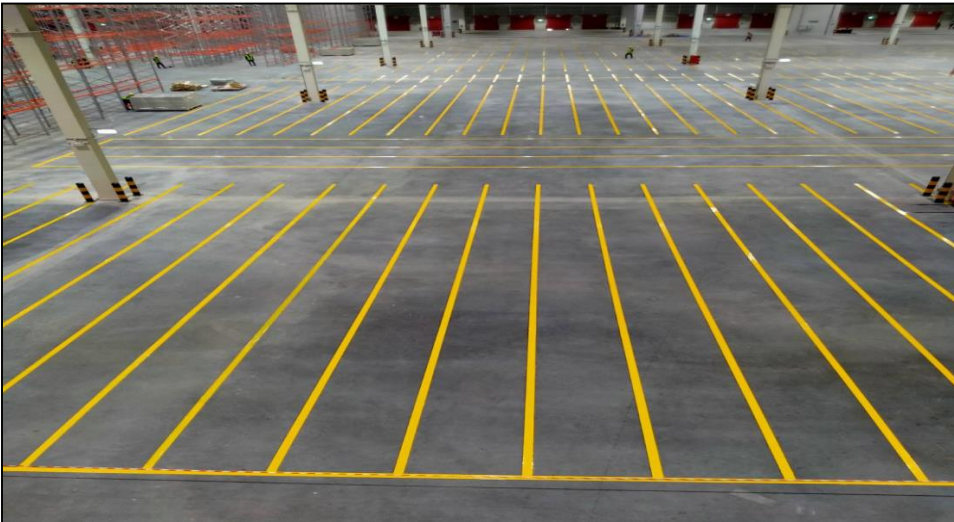
ภาพหลังเสร็จงาน
